# R X 3 2 S 3 0 勘 误 表

文档编号：ES00002

基于 Arm<sup>®</sup>Cortex<sup>®</sup>-M3 内核的 32 位微控制器

版本：V2.1

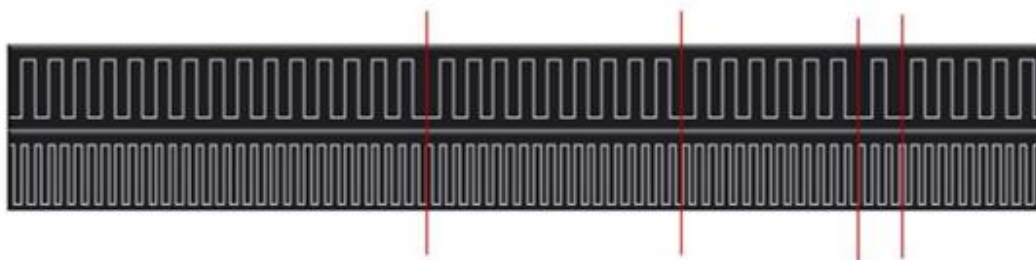
### 3.7.1 EXTI 捕获连续波形异常

由于 EXTI 模块的非同步信号未进行处理，用 EXTI 捕获连续波形时，会出现捕获遗漏的偶然情况。（如图所示）

解决方案 1：

当需要对连续的波形（如霍尔波形）进行捕获时，可将 EXTI 捕获换为通用 TIMER 捕获，如范例 TMR\_CAP\_HALL：

**解决方案 2:**

使用电机的载频去捕获信号，在载频中断中附带观察外部中断引脚的输入信号是否有变化来辅助抓取。

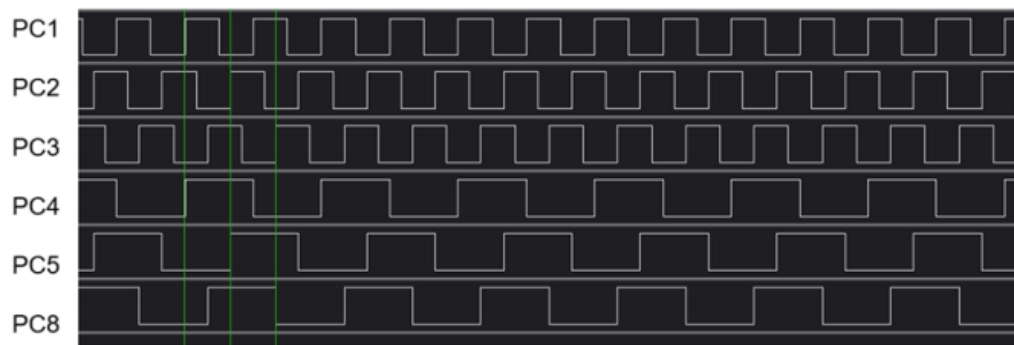
用 PC1、PC2、PC3 产生霍尔波形分别用 TMR0/1/2 捕获，在捕获中断中 GPIO 翻转，如图所示：

PC1—>PC6（TMR0）                      PC4 翻转

PC2—>PC7（TMR1）                      PC5 翻转

PC3—>PD6（TMR2）                      PC8 翻转
