# R X 3 2 S 1 1 勘 误 表

文档编号：ES00003

基于 Arm<sup>®</sup>Cortex<sup>®</sup>-M0 内核的 32 位专业电机微控制器

版本：V2.0

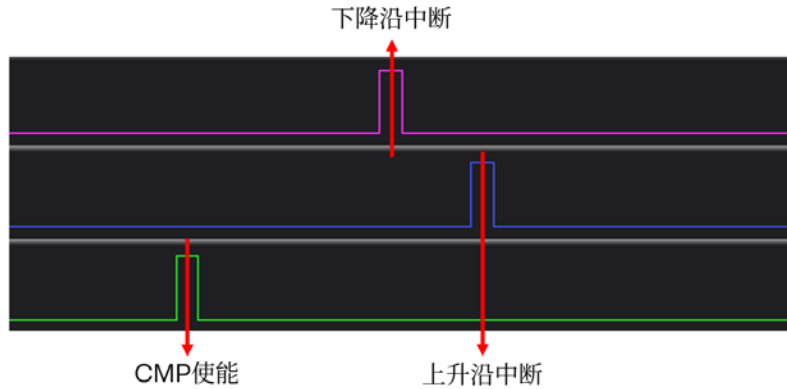
**应用问题：**

当 CMP 的 P 端输入大于 N 端输入时，CMP 模块在 Enable 后发生下降沿中断事件。（如下图所示）

### 解决方案 1:

在 CMP 模块 Enable 后清除一次下降沿中断标志位 Flag

### 解决方案 2:

在 CMP 模块初始化时设置 OFLT 大于等于 16 个时钟周期

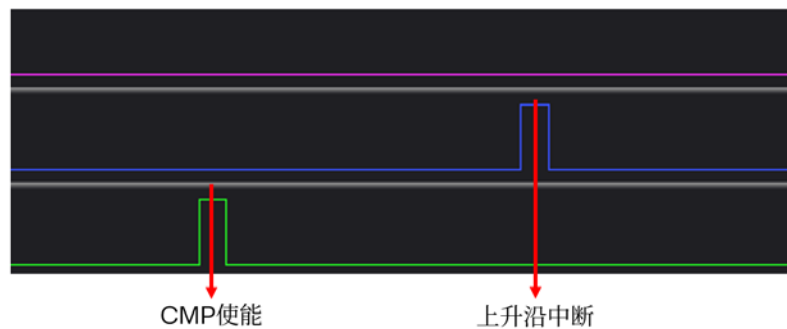
效果如下图所示:

```
CMP_Enable(CMP4); //使能 CMP4
CMP_Clear_Flag(CMP4, CMP_CR1_FIF); //清除下降沿标志位
```

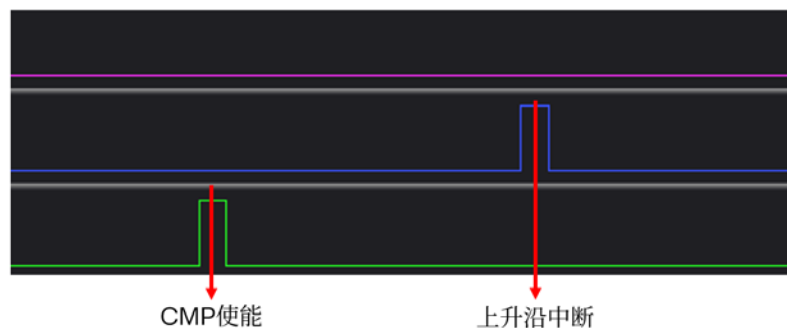
效果如下图所示:

```
CMP4_InitStruct.OFLT = CMP_CR1_OFLT_16;
```
