R X 3 2 S 3 0 勘 误 表

文档编号：ES00002

基于 Arm[®]Cortex[®]-M3 内核的 32 位微控制器

版本：V2.3

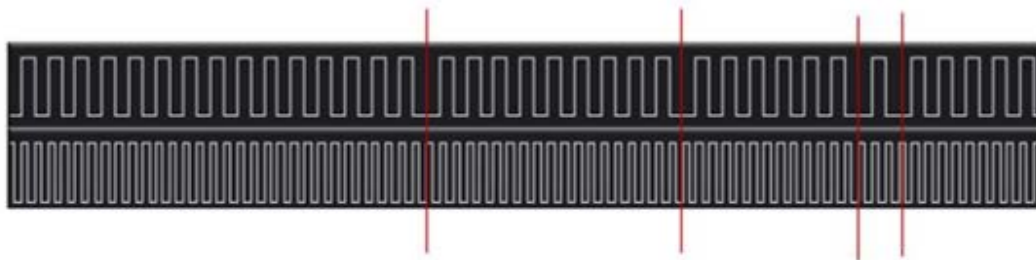
3.7.1 EXTI 捕获连续波形异常

由于 EXTI 模块的非同步信号未进行处理，用 EXTI 捕获连续波形时，会出现捕获遗漏的偶然情况。（如图所示）

当需要对连续的波形（如霍尔波形）进行捕获时，可将 EXTI 捕获换为通用 TIMER 捕获，如范例 TMR_CAP_HALL：

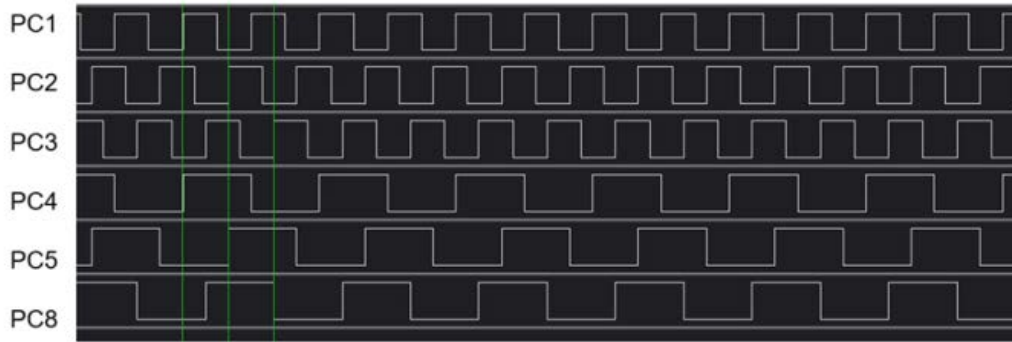
用 PC1、PC2、PC3 产生霍尔波形分别用 TMR0/1/2 捕获，在捕获中断中 GPIO 翻转，如图所示：

PC1—>PC6 (TMR0) PC4 翻转

PC2—>PC7 (TMR1) PC5 翻转

PC3—>PD6 (TMR2) PC8 翻转
